Ervaringen bij de restauratie van het dakrandprofiel

door D.J. Esselink

DAKLIJST-RESTAURATIE

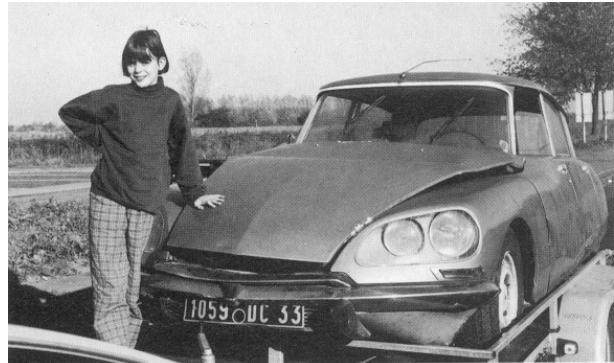
Fig. 1. Een bewust restauratie-object

Toen ik eind 1989, bij Niek van der Sloot uiteindelijk een metallic groene franse OS 23 injectie hydraulique kocht met vastzittende motor, dubbelgevouwen motorkap en de nodige andere problemen, was dat een bewuste keuze voor een restauratieobject dat een paar jaar mocht duren. (fig. 1)

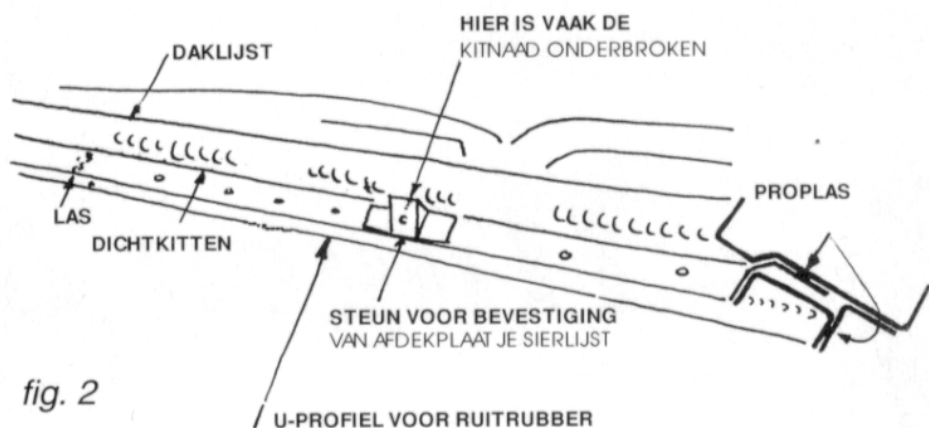
Het dakrandprofiel boven de voorruit is samengesteld uit een aantal gezette staalprofielen (fig 2+3) welke doormiddel van puntlassen aan elkaar zijn verbonden.

Ik veronderstel dat het zwakke punt van de constructie wordt gevormd door het afdekplaatje van de sierlijst, midden boven de voorruit. Hier kan gemakkelijk water naar binnen komen en is, door de aanwezigheid van een steuntje, vaak de kitnaad onderbroken.

Resultaat: corrosie tussen de gepuntlaste profielen, vaak is over een lengte van 30-40 cm het geheel profiel weg.

Uit bestudering van fig. 2 blijkt dat voor het verwijderen - en daarna weer plaatsen - van U-profiel (6) en hoekprofiel (7) het nodig is het dak te verwijderen. Omdat onderhands lassen gemakkelijker is zijn de puntlassen tussen daklijst (5) en hoekprofiel (7) van boven af uit-

geboord. Als je dan niet goed kijkt naar de tekening, worden al snel een aantal puntlassen tussen profiel 5 en 8 uitgeboord.

Jammer van al het extra werk. Daarna werden de puntlassen tussen profiel 6 en 8 van voren af uitgeboord.

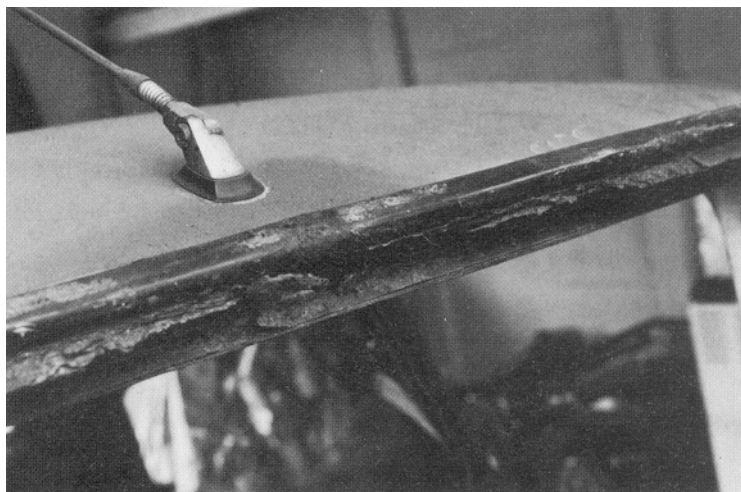
Fig. 3 Een bekend euvel; de framelijst onder de dakrand is weggeroest.

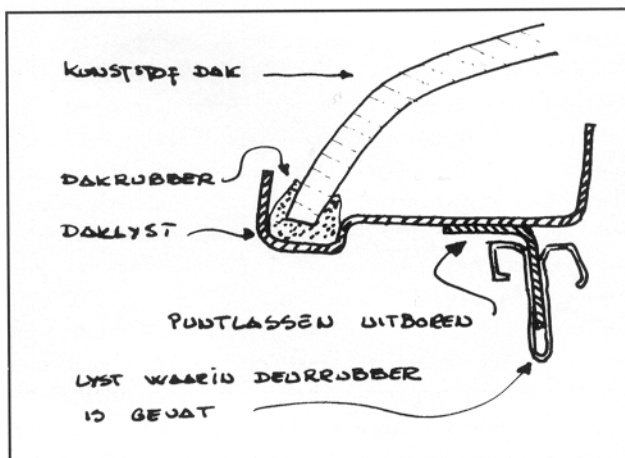
fig. 1: doorsnede;

Op bijgaande foto's is te zien hoe bij de 1059 DC 33 de doorgeroeste daklijst vervangen wordt door een "donor"-deel. Uit de doorsnede blijkt dat de daklijst en het hoekprofiel (waarop de deurrubbers in een lijst zijn gemonteerd) met puntlassen aan elkaar zijn verbonden.

Deze constructie maakt het mogelijk een gedeelte van de daklijst te vervangen zonder dat de maatvoering van het skelet gaat afwijken.

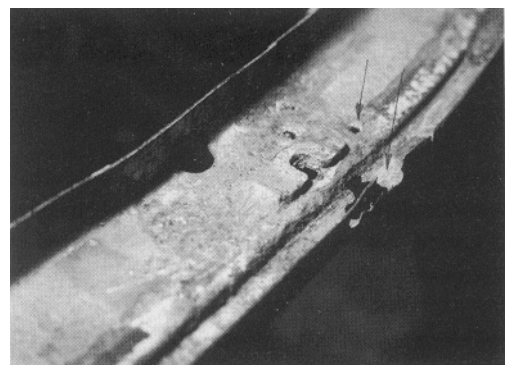
Of na het verwijderen van het dak (in verband met de al beschreven reparatie van de voorruitlijst) moeten vaststellen dat een lekkage een ravage heeft aangericht in de rechter daklijst.

fig. 2: Zowel van boven als van onderen is de daklijst geroest, diverse gaten zijn te zien;

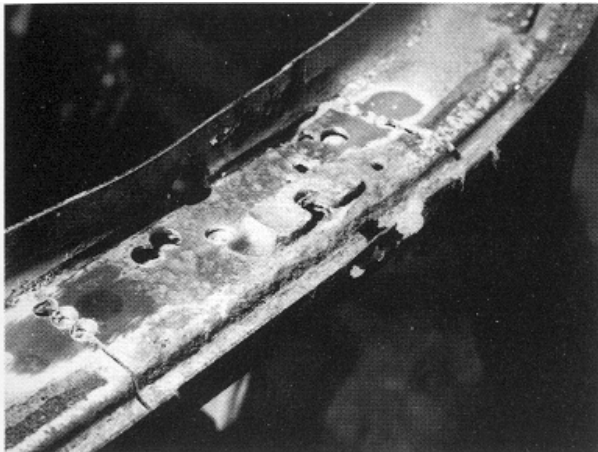
fig. 3: De puntlassen zijn uitgeboord, de daklijst halverwege ingezaagd. Aanvankelijk was het de bedoeling de open-staande rand te handhaven (zie slijpsnede) vandaar de boorgaten

Na het uitboren van de puntlassen tussen daklijst en hoekprofiel en door zagen van een daklijst kan het 'donor'-deel ingepast worden.

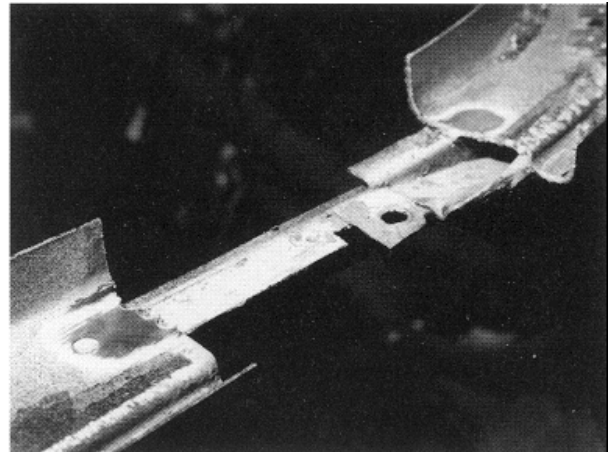
fig. 4: Alsnog is de daklijst geheel weggehaald. Het hoekprofiel zorgt voor fixatie. Waar mogelijk wordt roest verwijderd en primer aangebracht.

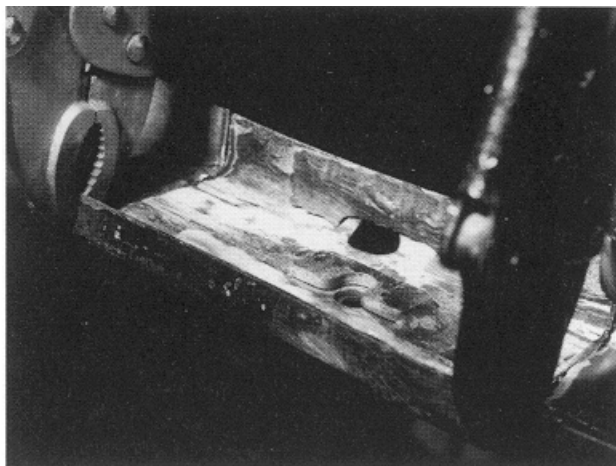
fig. 5: Met griptangen wordt het donordeel ingeklemd.

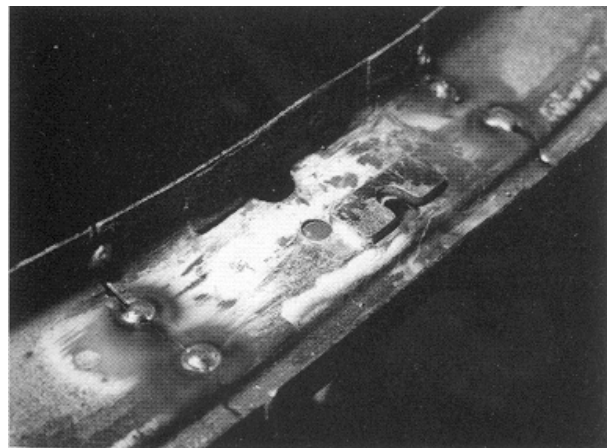
fig. 6: Het donordeel is met hechtlassen bevestigd, de griptangen kunnen worden verwijderd.

Dus niet een linkerdeelomgekeerd aan de rechterzijde inpassen. Met een paar hechtlassen wordt het donordeel gefixeerd en daarna afgelast.

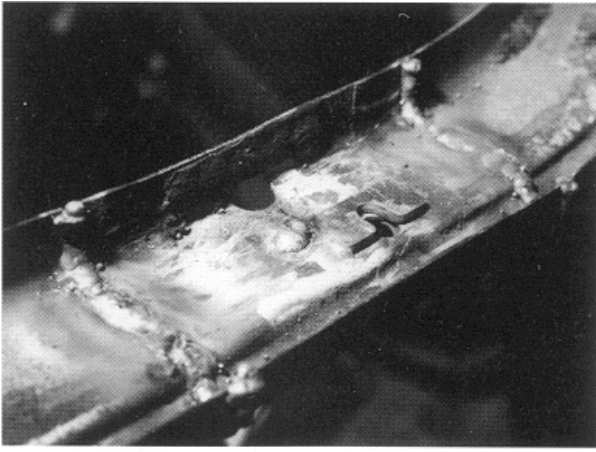
fig. 7: Na het aflassen kan met de slijpschijf de reparatie worden afgewerkt.

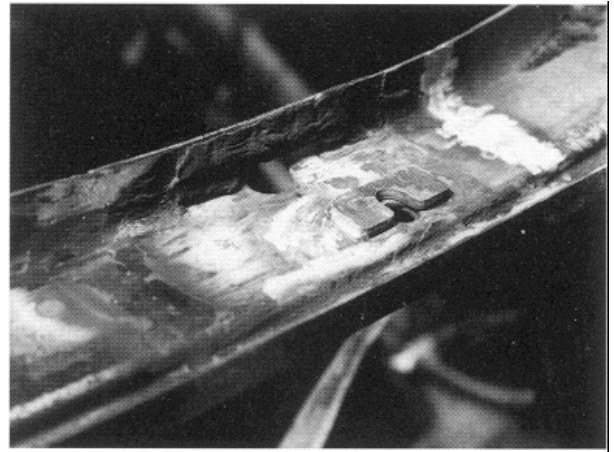
In fig.8 is het eindresultaat te zien: een tegenvaller die omgezet werd in een stukje DS-kwaliteit.

fig. 8: Het eindresultaat.
