## "DS-kundig" de goten

door D.J. Esselink

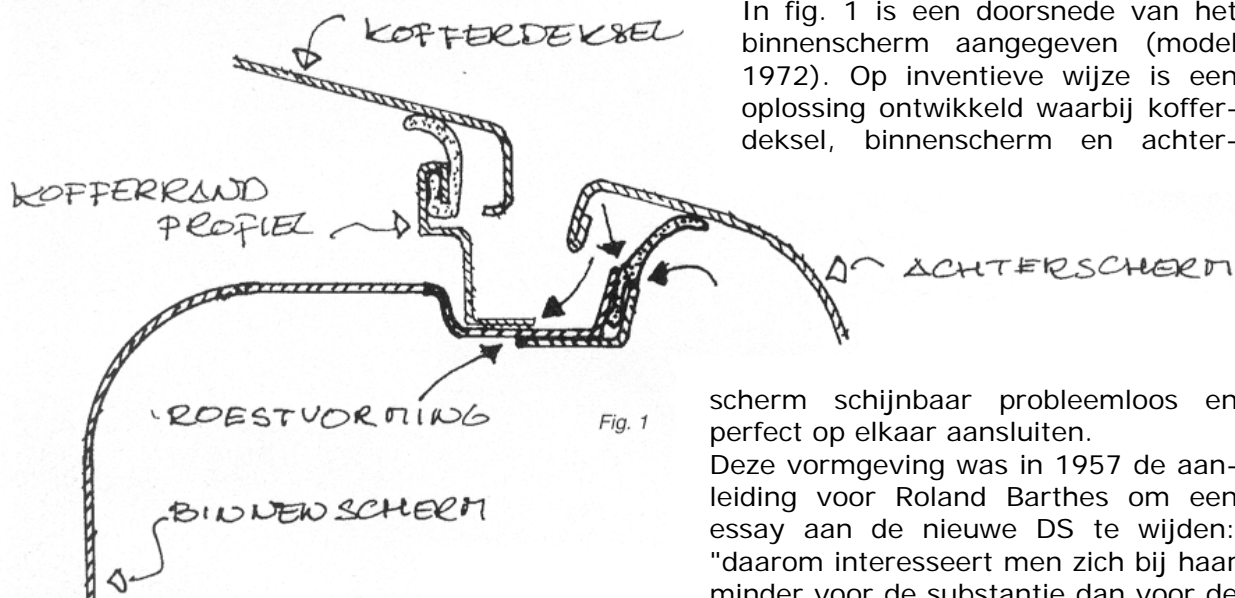
In fig. 1 is een doorsnede van het binnenscherm aangegeven (model 1972). Op inventieve wijze is een oplossing ontwikkeld waarbij kofferdeksel, binnenscherm en achter-

scherm schijnbaar probleemloos en perfect op elkaar aansluiten.

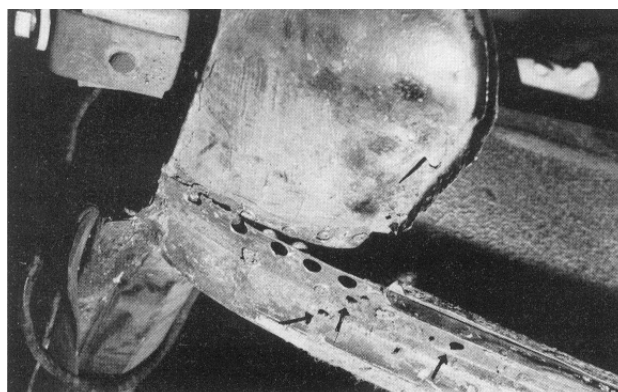
Op het moment dat de beschermende verf en kitlaag een paar gaatjes krijgt, dringt vocht tussen de gepuntlaste delen en start roestvorming die lange tijd niet zichtbaar is. Zie je eenmaal roest dan is de schade al aanzienlijk en is een grote ingreep de enige oplossing. Vaak is dan ook al aansluitend plaatwerk aangetast, zoals de achterzijde

Let op de gaatjes die in het binnenscherm zijn gevallen.

kofferbak, hoedenplank., schelpen en bumpersteun (fig. 2). -

In principe zijn er dan twee mogelijkheden: afslijpen van de (weg-) geroeste goten en ver- vanging door imitatiegoten, nieuwe schelpen, kofferranden of het repareren van de aangetaste gootgedeelten en schelpen etc. Meestal wordt gekozen voor de eerste oplossing. vaak is er al zoveel weggeroest dat reparatie niet meer mogelijk is. Ook vraagt een reparatie veel tijd en is daarmee kostbaar.

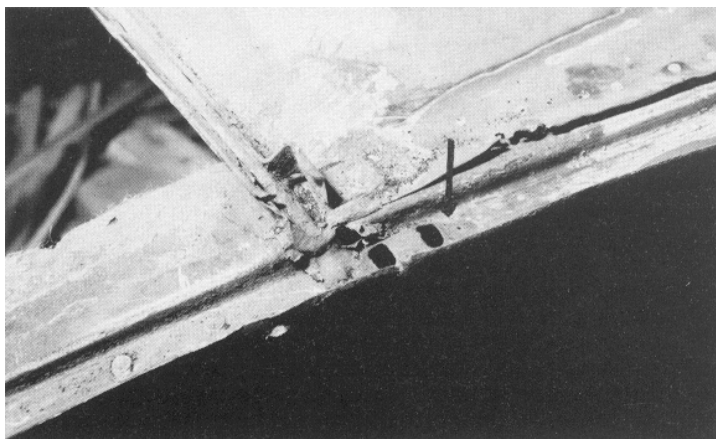
Fig. 3 Verhoogde bevestigingsplaat achterschermsteun

De imitatiegootjes, zoals die o.a. worden verkocht in het clubmagazijn, zijn minder hoog dan het originele profiel en hebben geen verhoogde bevestigingsplaats van het spatbordsteuntje (fig.3). Ook de karakteristieke beëindiging bij de rechterschelp ontbreekt. Praktisch gezien zijn deze afwijkingen onbelangrijk. maar ja, als je aan dit soort zaken belang hecht, dan heb je veel geduld nodig. ...

De vervanging van de goot bij de spatbordsteun vroeg wat inventiviteit (fig. 3). De gootbodem is hier omhoog gestuikt. Door in een stukje U-profiel een rechthoekig gat te maken ter grootte van het gestuikte gedeelte, en met een beitel een stukje staalplaat hierin te stuiken, lukte het perfect een imitatie te maken. Slobgaten boren en vijlen, inlassen en je bent weer een dag verder.

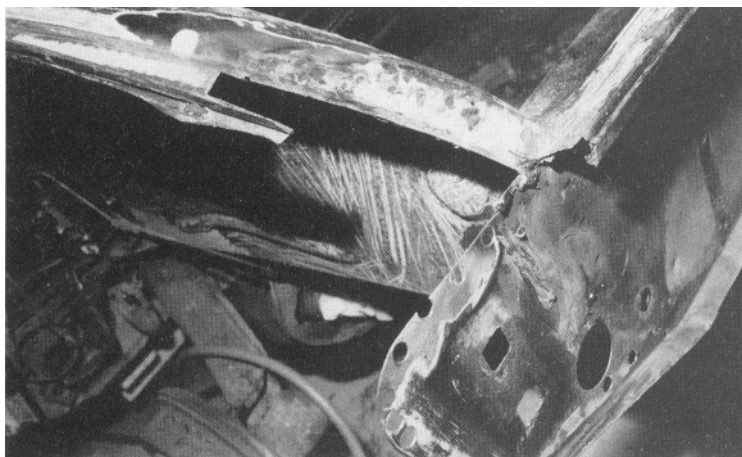
Fig 4. Even slikken bij zo'n ingreep.

Bij de 1059 DG 33 bleek na het uitboren van de puntlassen (voor zover nog aanwezig) de roestvorming onder het kofferrandprofiel aan de linkerkant beperkt. Alleen aan de achterzijde was het gootprofiel doorgeroest.

Voor mij was de keuze niet moeilijk: repareren van de goten in plaats van een complete vervanging. Als je dan de slijpschijf pakt en voor de eerste keer de aangetaste stukken weghaalt, ontstaan toch twijfels over de juiste aanpak (fig. 4).

Het uitgesneden gedeelte werd als mal gebruikt: eerst op dun karton. Vaak is het niet nodig de vorm iets aan te passen. Daarna uitknippen in staalplaat. Als zetwerk nodig is, bieden twee stukjes koekstaal in een bankschroef een goede oplossing. Omkloppen gaat eenvoudig met een houten klosje en een hamer.

Na het lassen vraagt vooral het slijpwerk veel tijd: ga je te diep dan ontstaan weer dunne plekken, laat je te veel lasrups staan dan is een "onzichtbare" afwerking moeilijk. Op lastig bereikbare plaatsen kan een slijpsteentje op een boortol uitkomst bieden. Het duurt wel langer, maar het resultaat is prima.

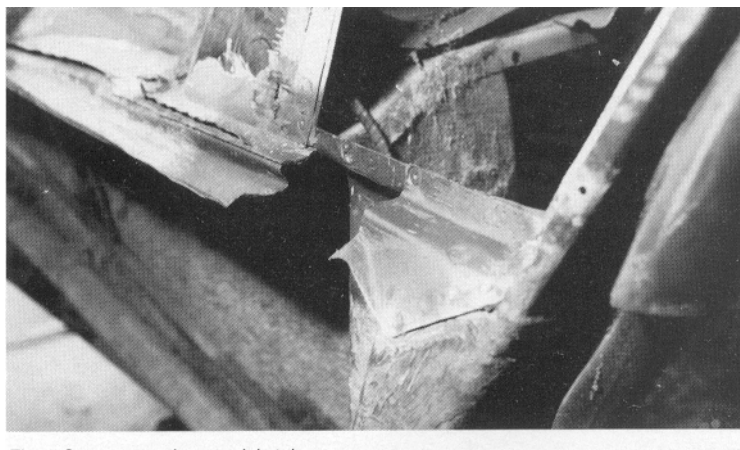
Fig. 5 Goot t.p.v. achterste dakstuk.

Bij de rechtergoot waren de problemen wat groter, zowel onder het paneeltje in de C-stijl als bij de spatbordsteun (halverwege de goot) waren gaten gevallen. In fig. 5 is te zien hoe een gedeelte uit de goot is gesneden, nadat eerst het paneeltje in de C-stijl is verwijderd. Door de lastige vorm van de

goot kostte het drie pogingen voordat het stukje goed paste.
