# CITROËN

SERVICE BULLETIN

SM

R E M M E N

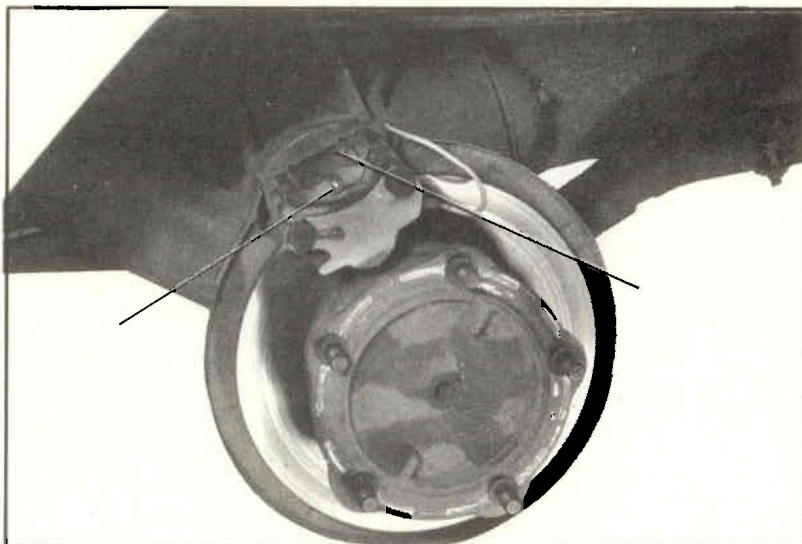
10 588

Vanaf december 1971 is een beschermplaat gemonteerd op de achterremunits.

De splitpen is vervangen door een bout.

Het is mogelijk deze oplossing toe te passen op vroegere wagens.

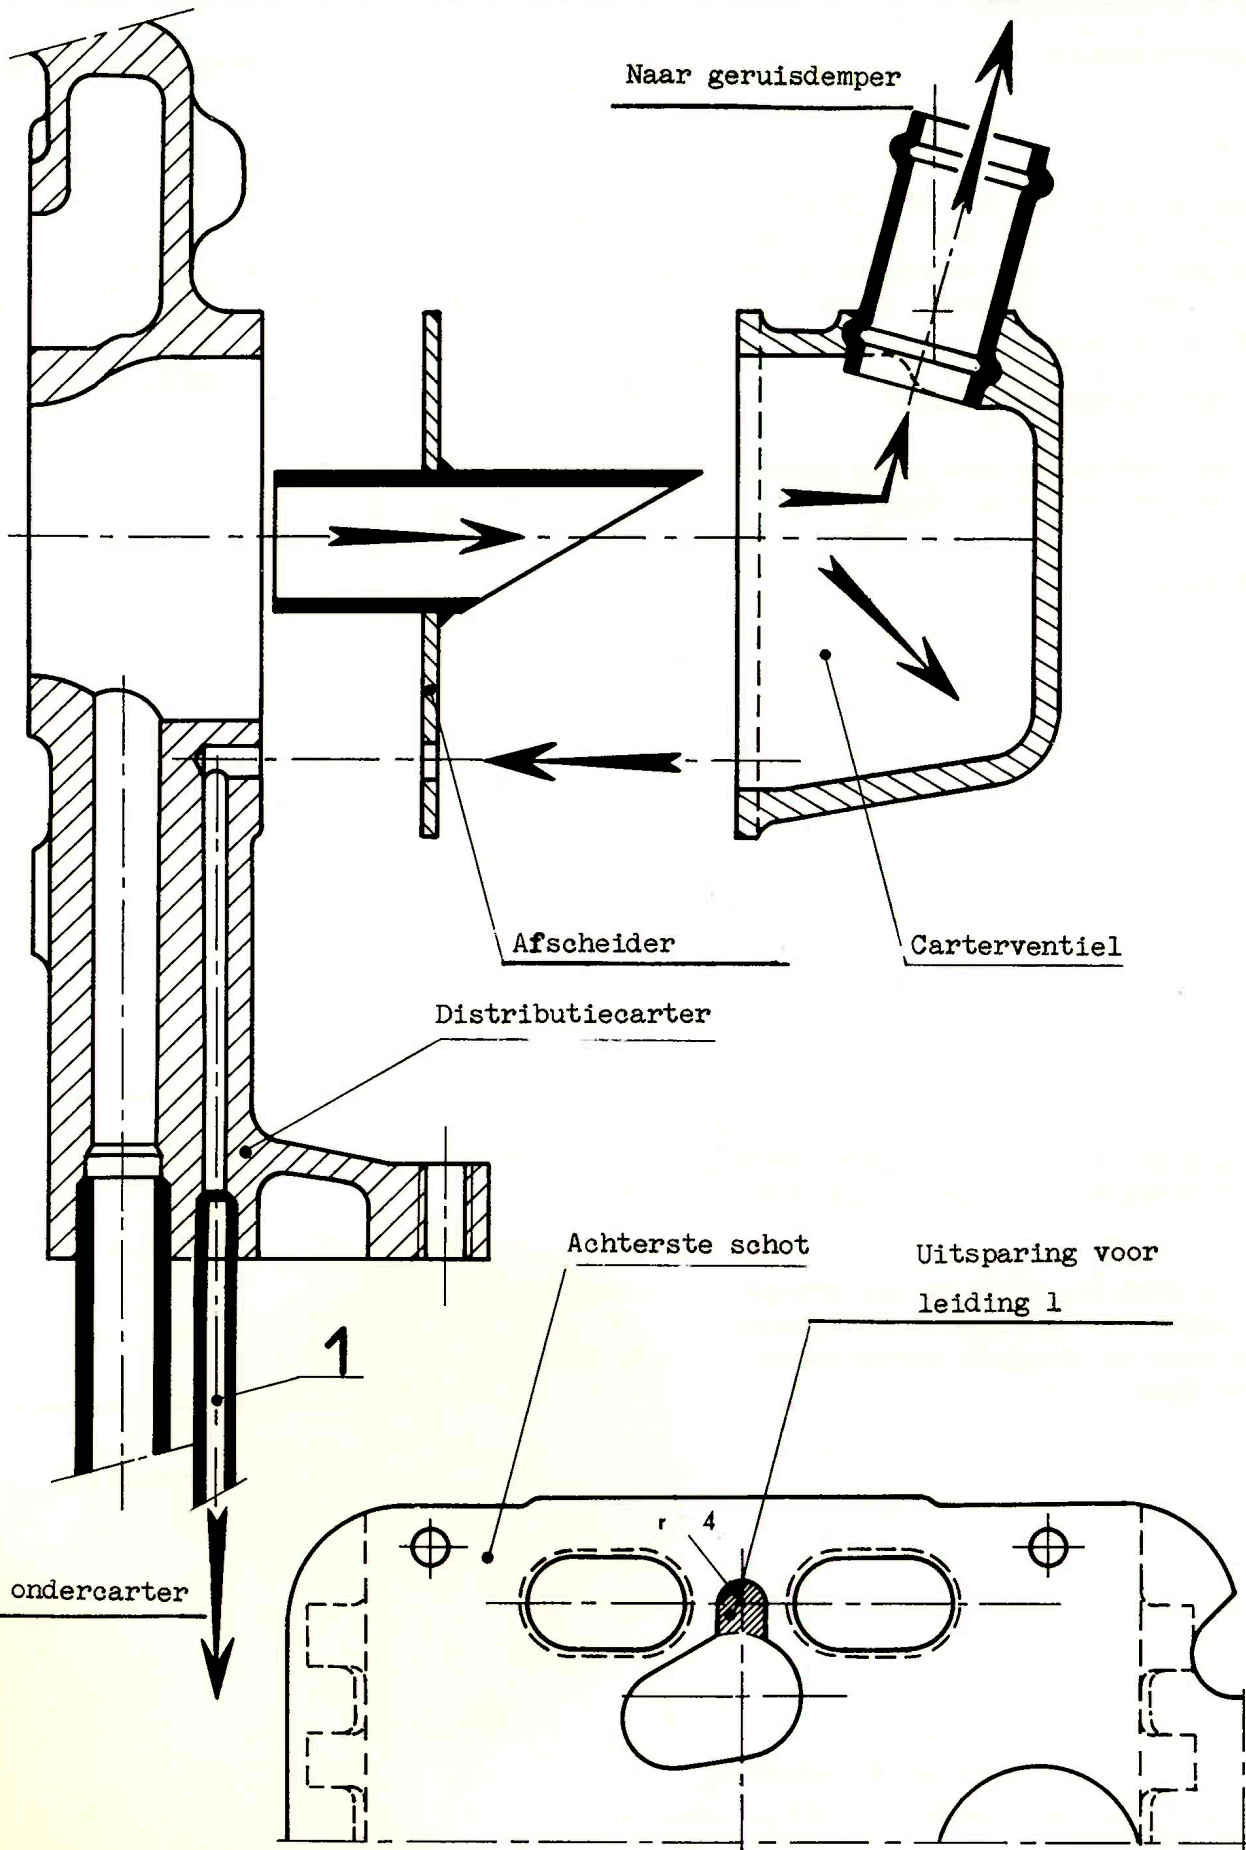
Vanaf motornummer 106 446 (Frankrijk), 150 122 (Zweden) 200 233 en 250 005 (U.S.A.) is het carterventiel gewijzigd. Er is een tweede retourleiding in het distributiecarter aangebracht waardoor de volgende onderdelen zijn gewijzigd:

- 1°) Het distributiecarter
- 2°) Het achterste schot ten behoeve van de doorgang van de 2e versnelling.

Nadat de voorraad is uitgeput is het mogelijk een nieuw type distributiecarter te monteren in plaats van het vroegere type mits het nieuwe carterventiel, pakking en de afscheider gemonteerd worden en tevens het achterste schot gewijzigd wordt (zie afb.).

Het is niet mogelijk om een vroeger distributiecarter in plaats van het nieuwe te monteren. De nieuwe en vroegere carterventielen zijn niet verwisselbaar.

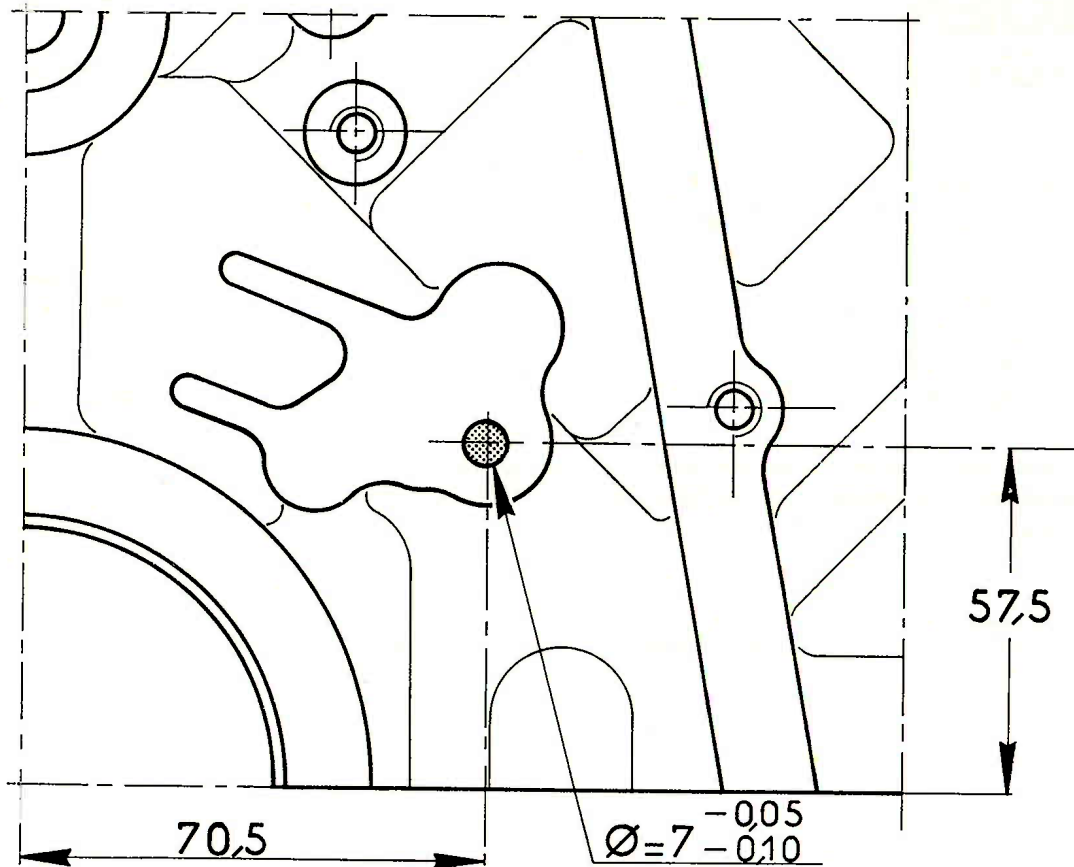
Vroeger motorblok 5 405 638 K

De plaats van de drukpen van de spanner is gewijzigd (zie tekeningen) hetgeen een wijziging van het motorblok inhoudt.

Het nieuwe motorblok 5 426 220 C kan worden gemonteerd in plaats van het vroegere blok mits de drukpen 5 405 644 A de spanner 5 426 217 V en de geleider 5 426 216 J worden gemonteerd.

HET IS NIET TOEGESTAAN EEN VROEGER BLOK AAN TE PASSEN.

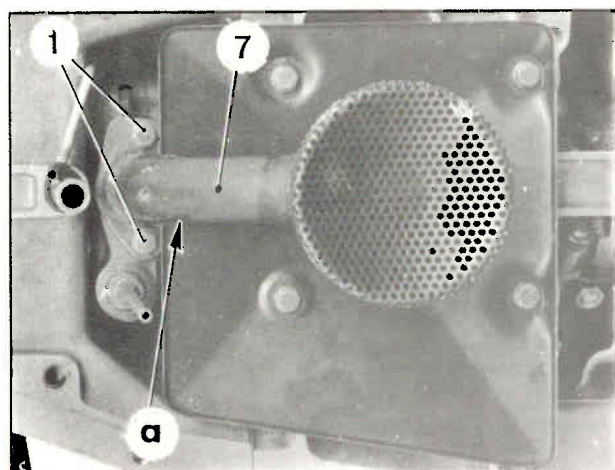
Afb. 5

Controleer of de pijp (7) niet bij "a" tegen het schot komt en wijzig zondig de stand ervan.

- Monteer de vier dubbele moeren (3) (vulring).  
Zet deze vast met 9 à 10 kgm (afb. 3).
- Monteer het nieuwe schot (6) met de vier bouten (5) (vulring) (afb. 4):  
Plaats over elke bout (5) een rubber ring (4) (afb. 3) tussen het schot en de dubbele moer.  
Zet de bouten (5) matig vast.
- Lijm met vet de nieuwe pakkingring op de oliepomp.  
Monteer de aanzuigpijp (7) (afb. 5).  
Zet de bevestigingsbouten (1) vast met 1 kgm (vulring).

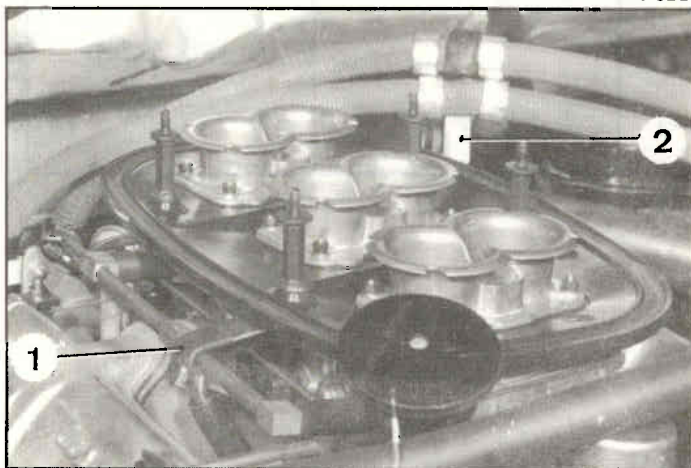
10 822

Vanaf maart 1972 wordt de benzinegalerij vastgehouden door een gevoerde steun (1) welke bevestigd is op de bodem van de aanzuigdemper.

Daarmee zijn de klemmen op de benzineslangen naar de carburateurs vervallen (behalve op de typen voor Noorwegen en Zweden).

Het is mogelijk de nieuwe steun voor de benzinegalerij alsmede de nieuwe steun van de olieslangen te monteren op de vroegere wagens mits tegelijkertijd de onderzijde van de aanzuigdemper 5 426 318 T en de tapeinden-vulstukken 5 426 320 P worden vervangen.

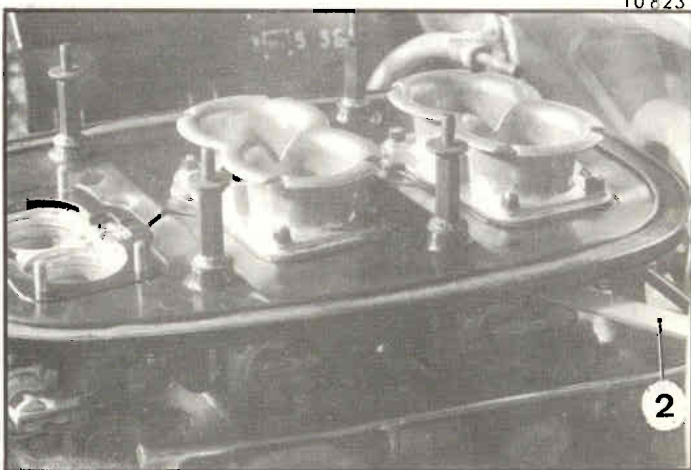
10 823

De steun van de olieslangen die boven op de aanzuigdemper is gemonteerd is vervangen door een nieuwe steun (2) die aan de onderzijde van de aanzuigdemper is bevestigd.

Deze nieuwe montage maakt de wijziging van de onderzijde van de aanzuigdemper noodzakelijk.
