service-bulletin

MOTOR

Stroomverdeler

SERVICE BULLETIN

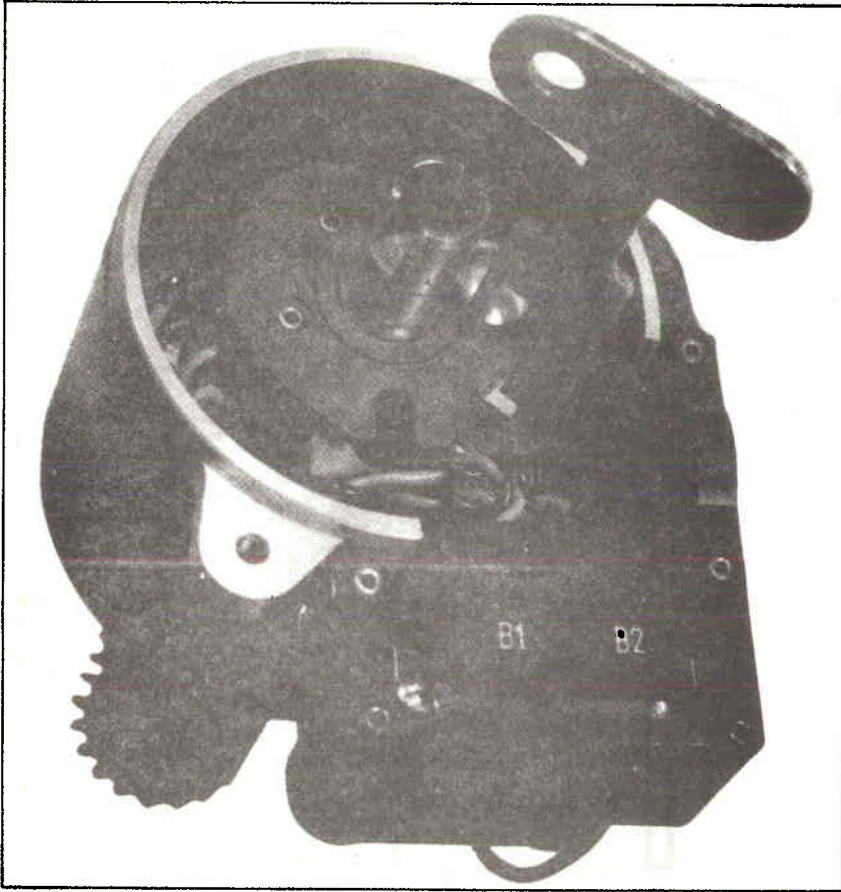
Stand van de
sleutel tijdens
gebruik.

Voor het afstellen van de contactpuntafstand dient gebruik gemaakt te worden van een stelsleutel welke zelf vervaardigd kan worden aan de hand van nevenstaande tekening.

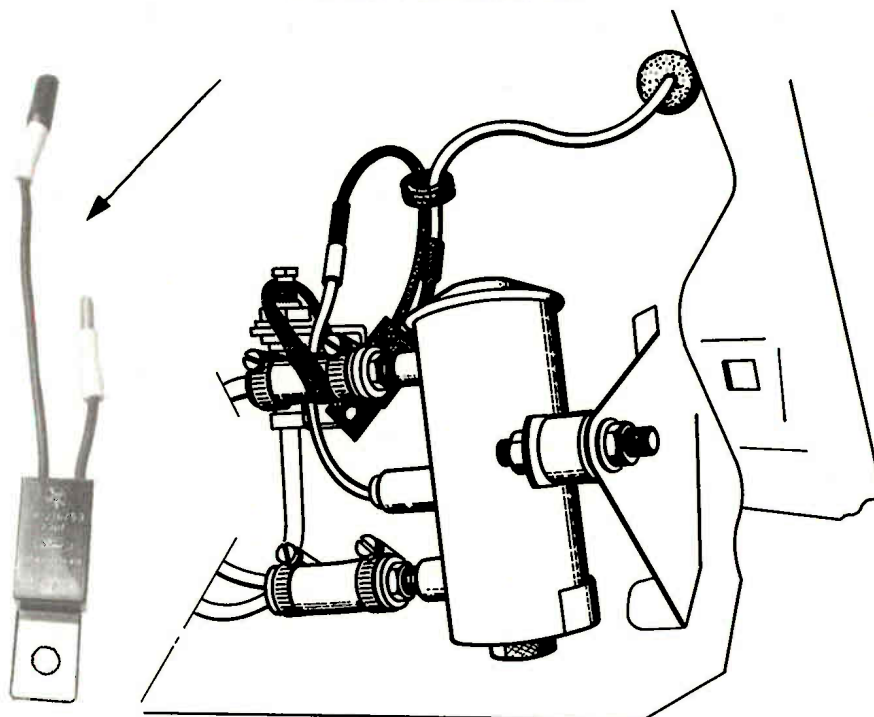
10206/1

Nieuwe condensator

Montage van de nieuwe condensator No. 5.419.530 K is te verkiezen (eenvoudiger montage) boven de methode die in Technische Mededeling S-11 van oktober 1971 onder par. 2 a wordt opgegeven.

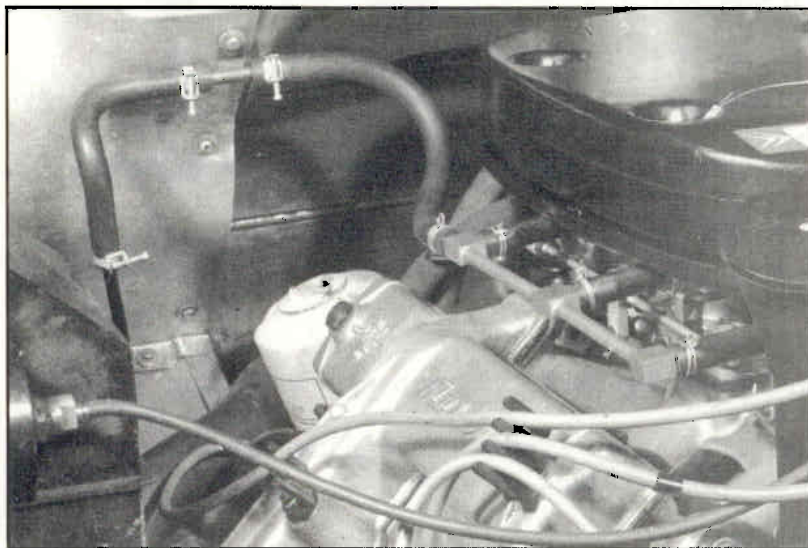
10 459

Vanaf 22 november 1971 zijn nevenvermelde wagens voorzien van een benzinetoevoer-galerij die met nippels aangesloten is op de carburateurdeksels. Deze vervangen de leiding met "banjo"-aansluiting.

De wagens die vervaardigd zijn tussen 22 november 1971 en 10 januari 1972 dienen bij binnenkomst in de werkplaats, voorzien te worden van de klemmen 5.426.229.

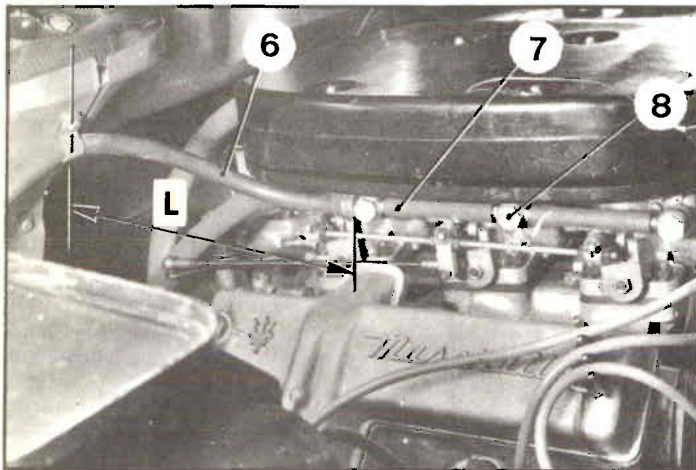
10420

Bij de wagens tot juni 1971 is de afstand tussen het hart van de bout tot het uiteinde van de rubber slang L = 250 mm.

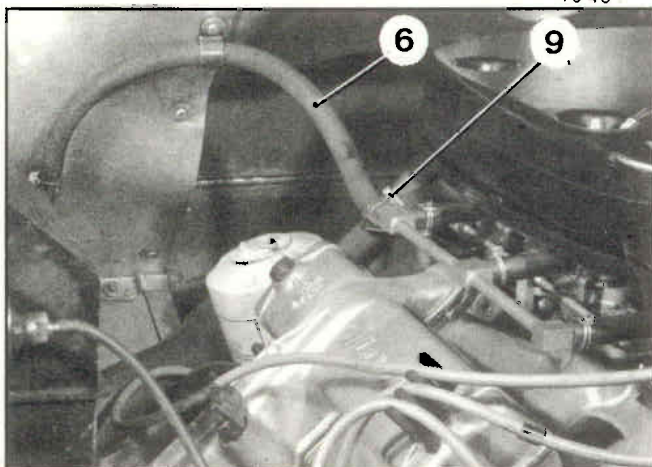
10 46

Montage van een nieuwe galerij op
wagens tot juni 1971

1. Controleer of de schroefdraad en het pakkingvlak van de nippels op de carburateur in orde zijn.
2. Monteer de nippels (1). Zet deze vast met 2,2 - 2,5 kgm voorzien van de koperen ringen (3).
3. Plaats de leidingen (2) met de klemmen (5) op de nippels en schuif de galerij (4) in de slangen (2).
4. Plaats de klemmen (5) op de slangen (2).
5. Sluit de toevoerleiding (6) aan op de galerij.
6. Zet de klem (9) vast (wagens tot juni 1971).
Plaats de klem (5) (wagens vanaf juni 1971).

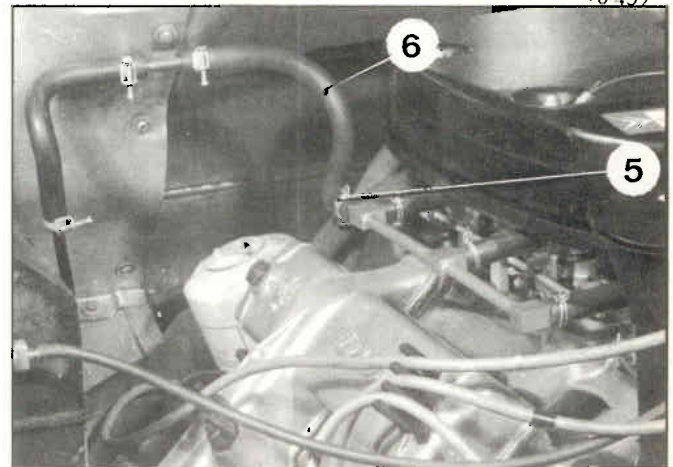
10 459

Montage van een nieuwe galerij op
wagens vanaf juni 1971

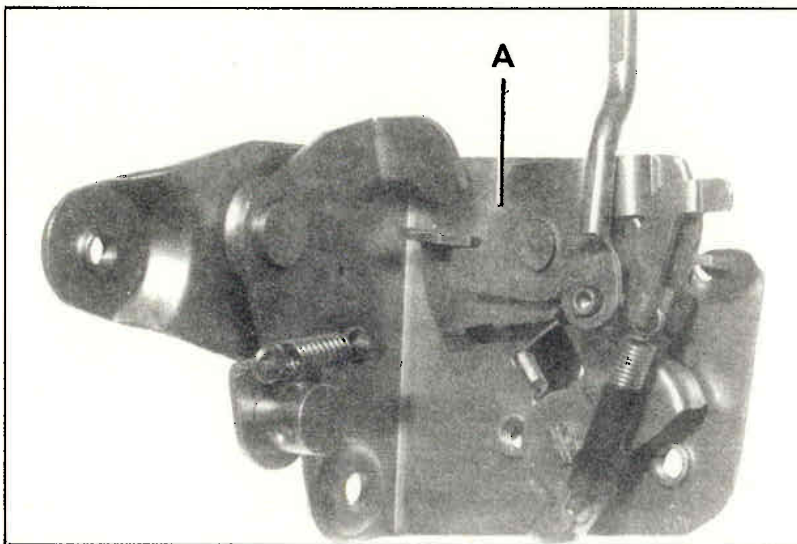
10443

Vanaf 15 oktober 1971 zijn nevenvermelde wagens voorzien van portiersloten met ontgrendelbare slotstift (extra hefboom A, zie afb.).

De slotvangers zijn gewijzigd.

Het is mogelijk een nieuwe slotvanger met een vroeger slot te monteren en omgekeerd.

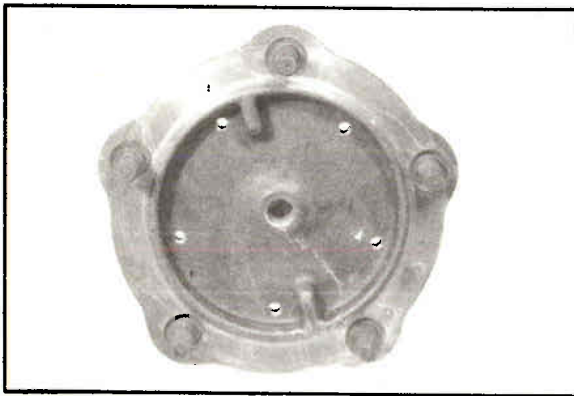
10 468

DE TOEPASSING VAN R.R-WIELEN OP NIET AANGEBRACHTE FLENZEN HEEFT TOT GEVOLG DAT BIJ HET VASTZETTEN HET WIEL VERVORMD, omdat het draagvlak van de flens onvoldoende is (zie kraag van afb. 1, 2, 3 en 4).

Afb. 1
Achternaaf vroeger model

De montage van R.R-wielen is niet mogelijk zonder de toepassing van de gewijzigde aandrijfassen en achternaven.

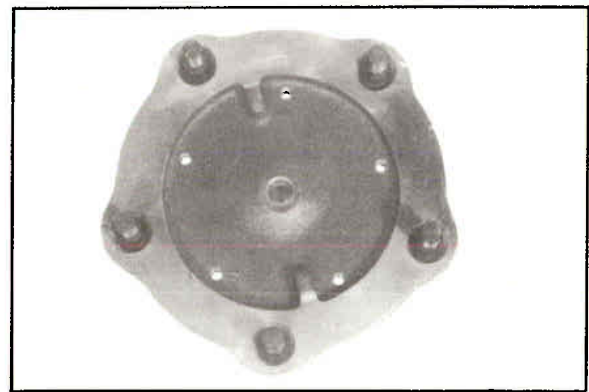
10 469

Afb. 2
Gewijzigde achternaaf

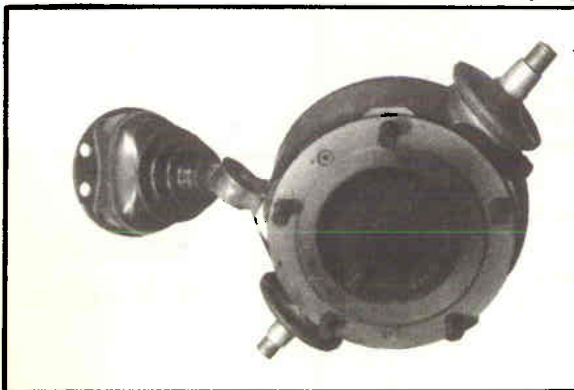
10 473

Afb. 3
Vroegere aandrijfjas

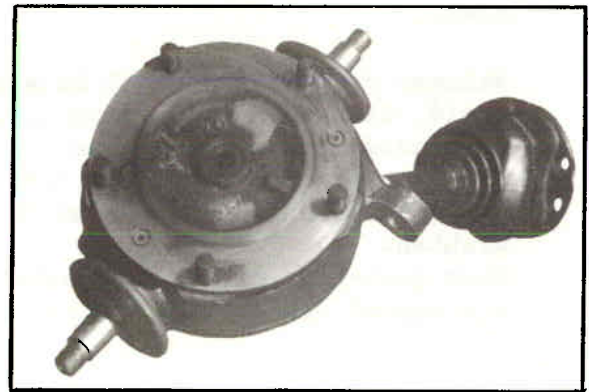
10 474

Afb. 4
Gewijzigde aandrijfjas

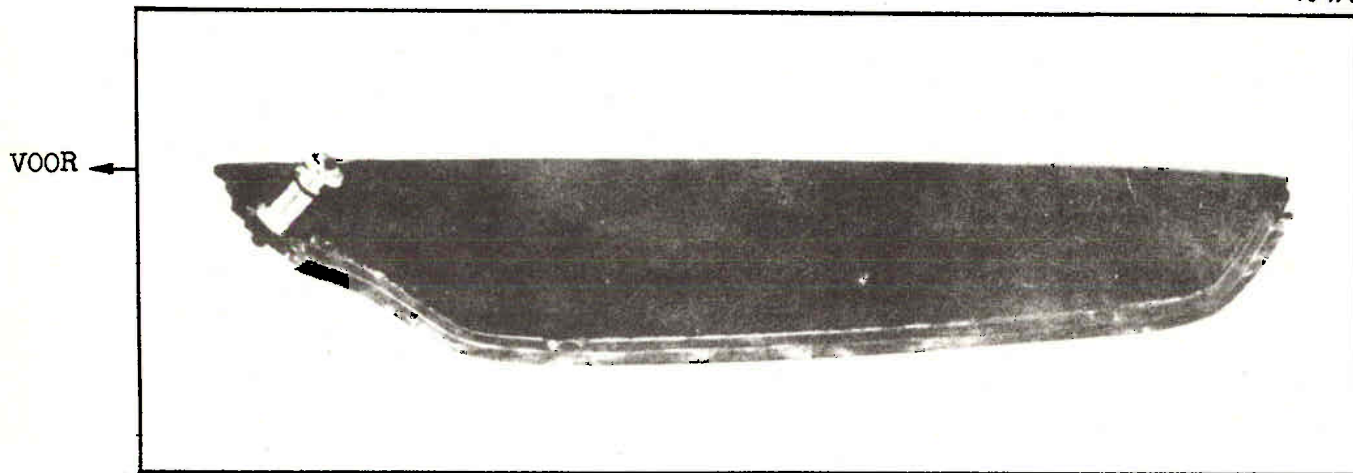
10 470

De kooimoer en de bout zijn vervangen door een vergrendeling met veer.

Nieuwe montage (binnenzijde)

Het is niet mogelijk een vroegere dekplaat op een nieuw zijpaneel te monteren.

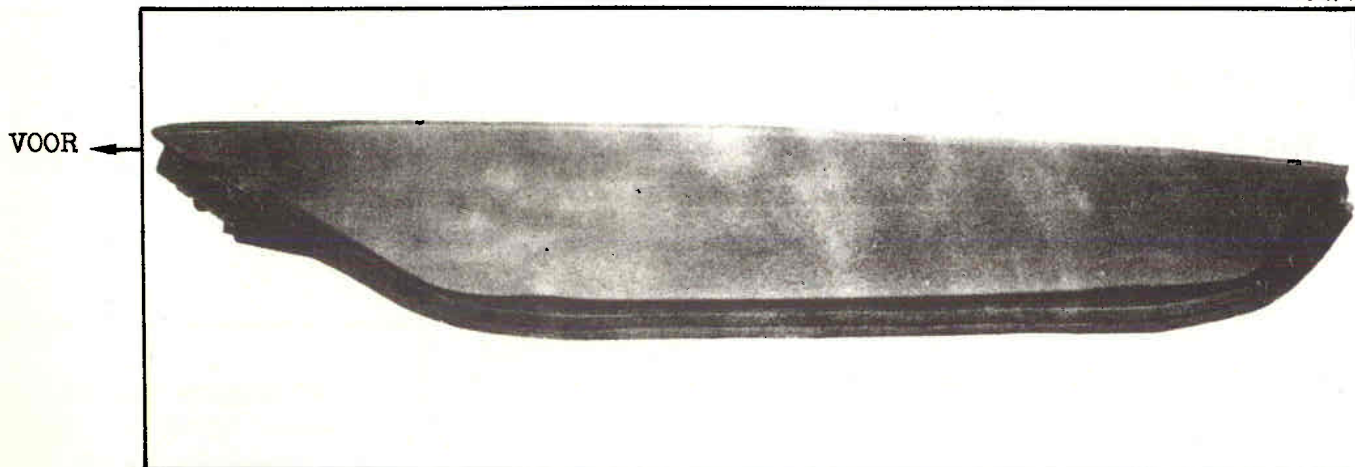
10 471

Vroegere montage (binnenzijde)
