# Vervangen van de voorste lezzak

Door: Cees Berkvens

Het hydraulisch systeem van onze auto's kent enkele typische reparaties die je bij een andere wagen niet aan zult treffen. Een daarvan is de vervanging van een lezzak. De vervanging van de lezzak achter is in het decembernummer van 1995 behandeld. In deze bijdrage voor de beginnend sleutelaar: de vervanging van een lezzak vóór. Minder enerverend als achter, maar wat je er allemaal voor moet wegslopen.

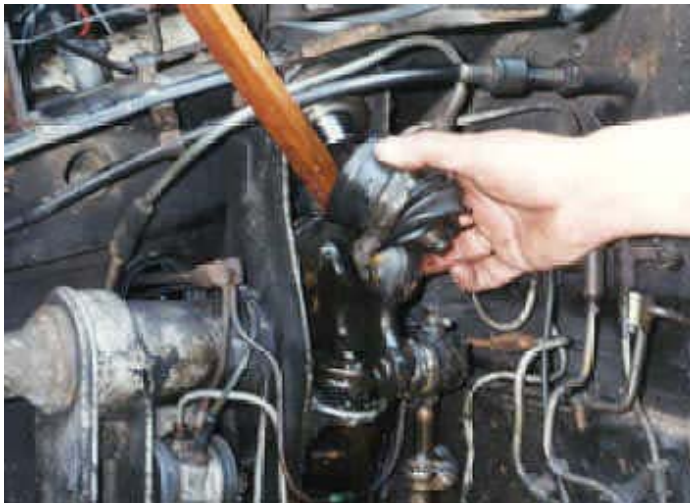
Hierbij kan als hulpje een splintervrij stuk hout gebruikt worden, waarmee je de zuiger naar boven duwt (zie foto). Als de zuiger ver genoeg naar boven is geduwd, dan kun je de scharnierkop met de drukstang en de kapotte lezzak verwijderen. Natuurlijk eerst nog even de lekleiding van de lezzak los-trekken.
