service-bulletin

MOTOR

Stroomverdeler

SERVICE BULLETIN

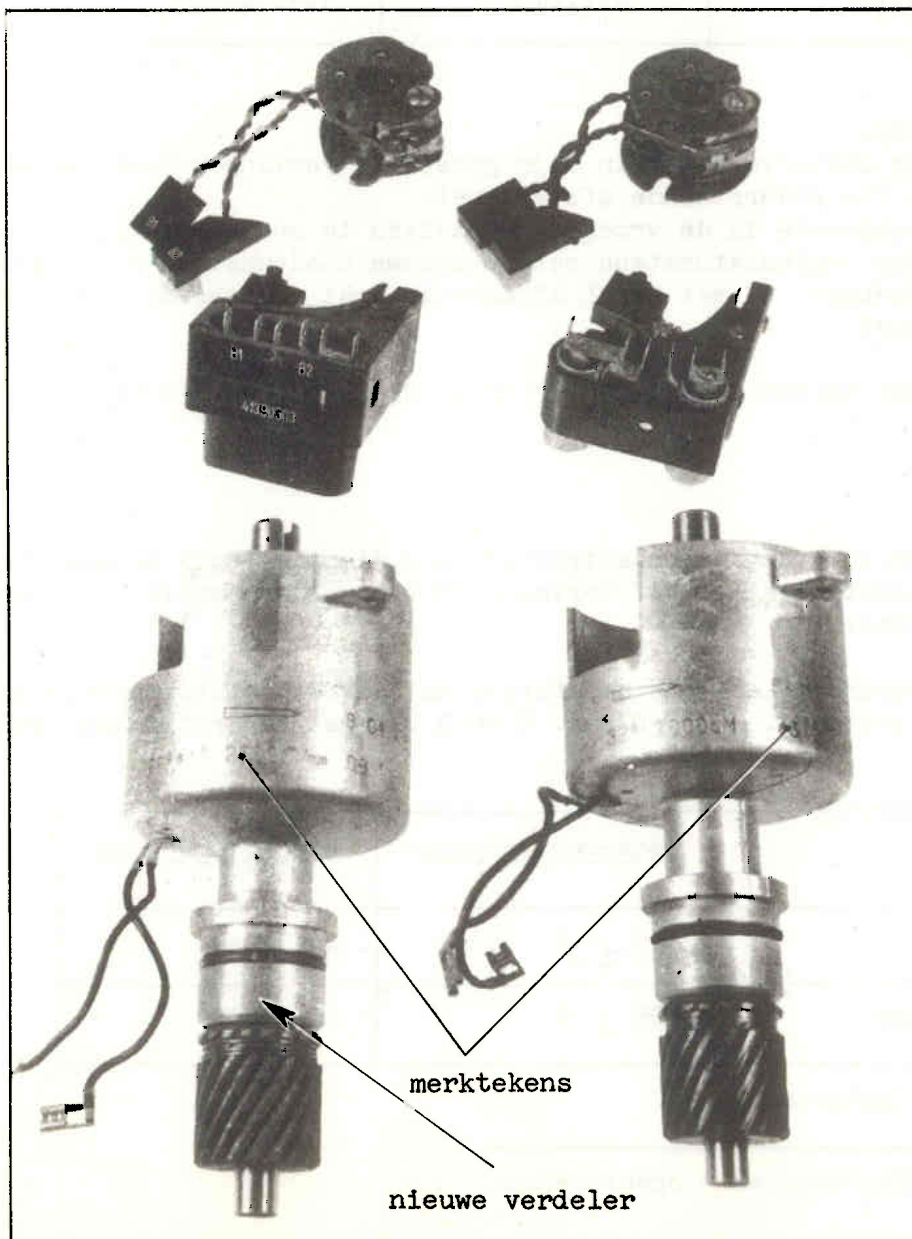
Vanaf Maart 1971 is de stroomverdeler van de motoren van bovenvermelde wagens gewijzigd.

De nieuwe stroomverdeler wordt gemerkt met de cijfers 08-1 of vervolgens 09-1, 10-1 (fabricage data), welke ingeslagen zijn in het huis.

Deze verschilt van de vorige door:

- het huis (verstevigd)
- de vervroeging
- de condensatorsteun en de condensators
- de dubbele cassette
- het nokprofiel.

- a) de vroegere stroomverdeler in zijn geheel te vervangen door een nieuw exemplaar. Zie onderstaande afsteltabel.
- b) de nieuwe cassette in de vroegere verdelers te monteren, mits
 1. de nieuwe condensatorsteun met de nieuwe condensators wordt gemonteerd,
 2. de contacthoek of het DWELL afgesteld wordt volgens de nieuwe gegevens (zie tabel)

HET IS VERBODEN DE VROEGERE CASSETTE IN DE NIEUWE STROOMVERDELER TE MONTEREN.

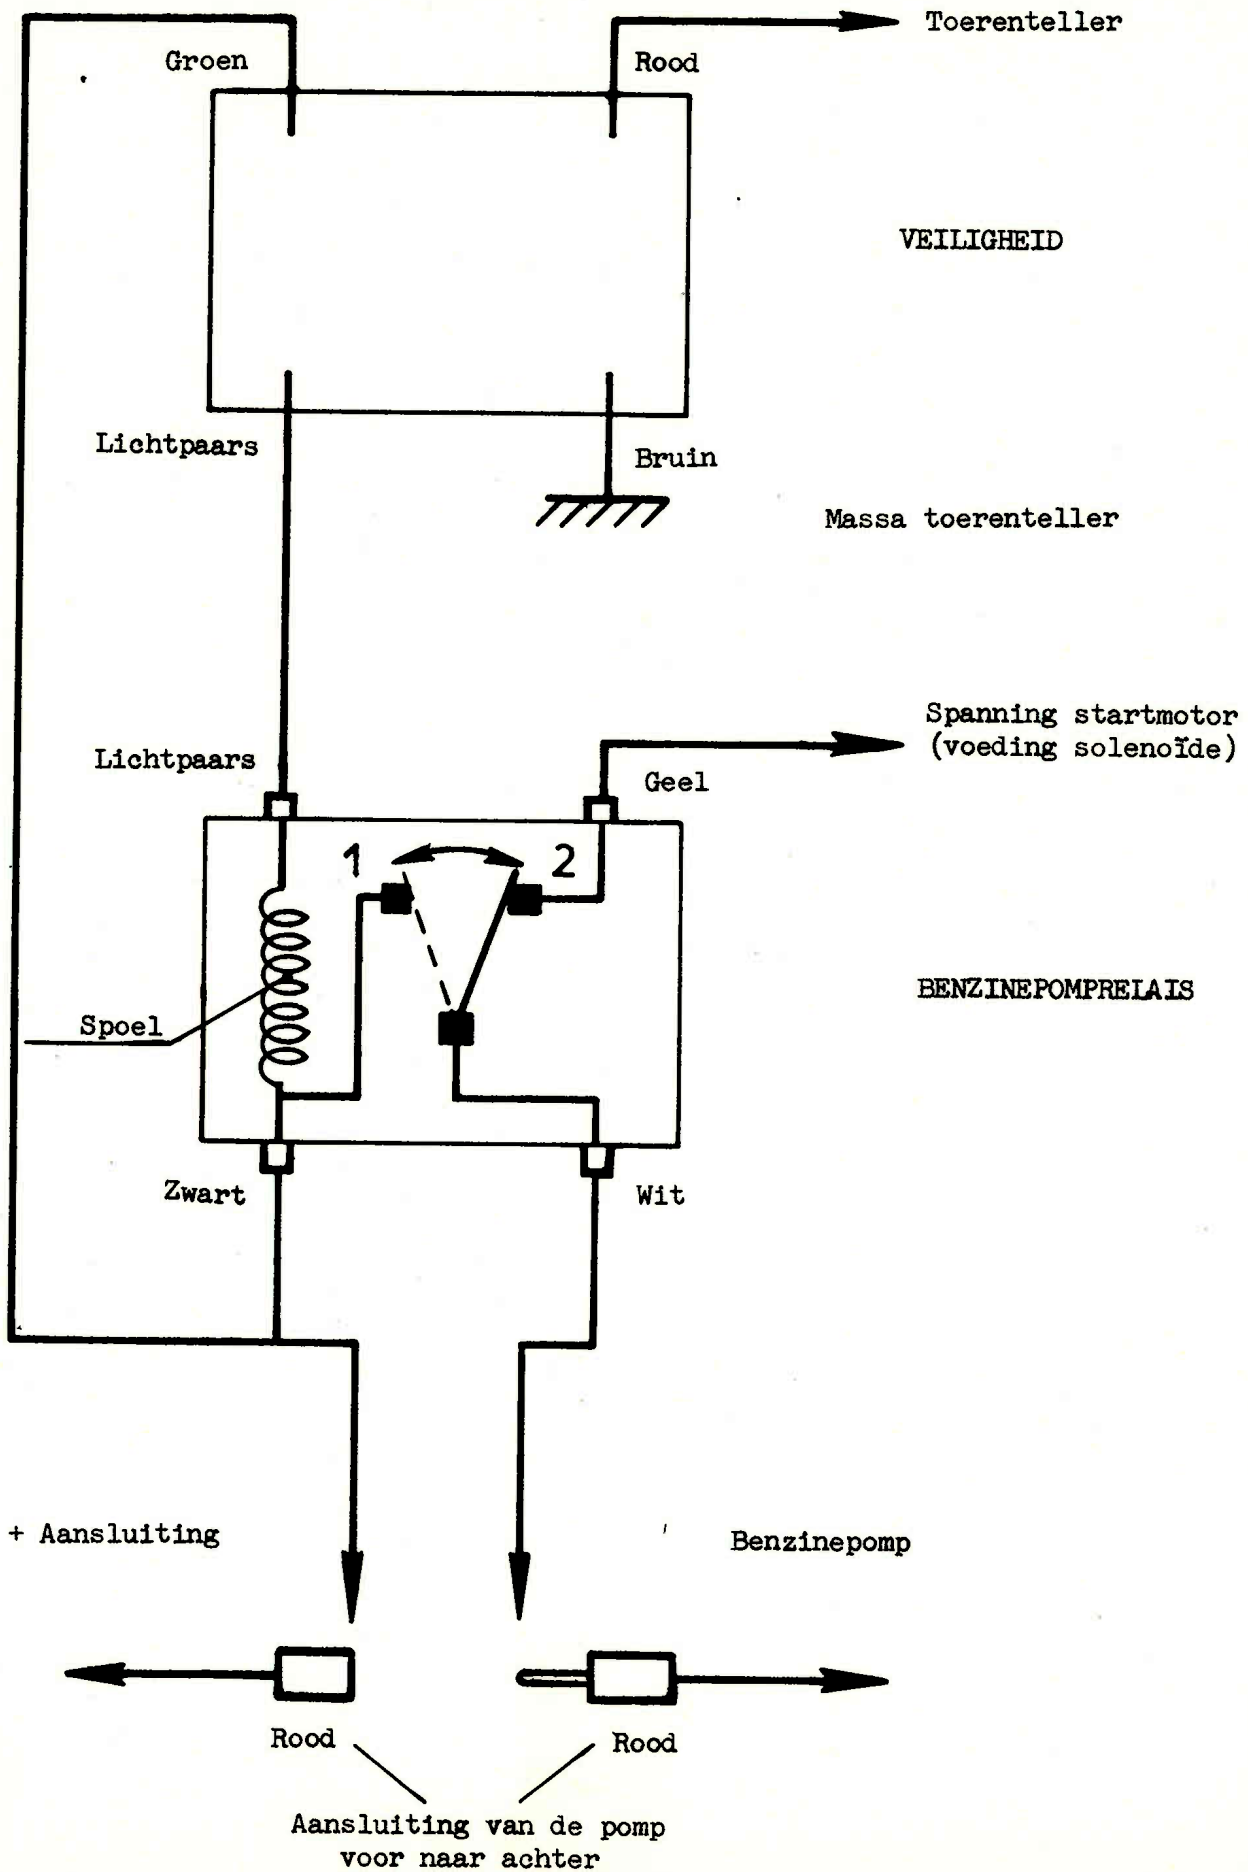
WERKING (zie principe schema)

Wanneer de veiligheid een informatie ontvangt over de snelheid van de toerenteller tussen 225 en 275 verdelertoeren per minuut, wordt de wikkeling van het pomprelais met de massa verbonden waardoor het contact 1 wordt gesloten. De pomp staat onder spanning.

Een verdelertoerental dat 50 à 100 tpm lager ligt dan dat welke de sluiting van contact 1 bepaalt, doet het contact 1 verbreken door opheffing van de massaverbinding; de pomp staat stil.

In de ruststand is het contact 2 gesloten, de benzinepomp ontvangt de spanning via de startmotor (voeding solenoïde).

De inrichting moet aan de aan ommezijde vermelde eigenschappen voldoen. Wanneer dat niet het geval is, controleer dan:

N.B.: In noodgevallen kan de veiligheid tijdelijk worden uitgeschakeld door de twee draden van de verbinding van vóór naar achteren (rode stekers) met elkaar te verbinden, zoals bij wagens zonder deze veiligheid (deze stekers zijn bereikbaar via de rechter wand van de console).
